## TRAITEMENT D'UN GLISSEMENT DE TERRAIN ET RECONSTRUCTION DE LA CHAUSSEE AVEC UN REMBLAIS RENFORCE PAR GEOSYNTHETIQUES DANS LA WILLAYA DE BEDJAIA - ALGERIE

### TREATMENT OF A LANDSLIDE AND ROAD RECONSTRUCTION OF THE ROAD WITH AN EMBANKMENT REINFORCED BY GEOTEXTILES AT BEDJAIA - ALGERIA

ARAB Rabah<sup>1</sup>, ZERMANI Messaoud<sup>2</sup>, TABTI Saïd<sup>3</sup>, KHABER Nadir<sup>3</sup>

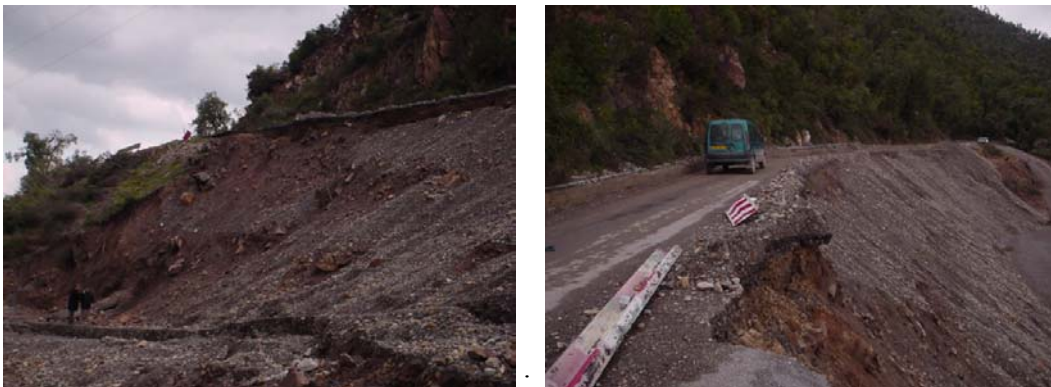
Les glissements de terrain sont des phénomènes naturels. Ils sont provoqués le plus souvent par la présence et/ou les écoulements des eaux dans le sol. En effet, le glissement en question concerne une route dans une zone montagneuse suite à un événement pluviométrique. Il a emporté le côté aval de la route sur un linéaire de 80 m. (photos 1 et 2)

Photos 1 et 2 : vue du glissement

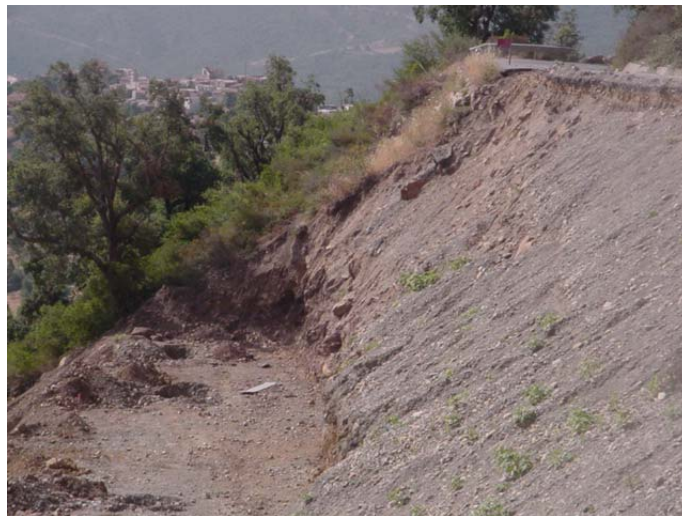
Des investigations géotechniques complémentaires par des puits de reconnaissance, suite à une visite sur site, ont montré que le substratum stable est situé à 3 m de profondeur par rapport au niveau actuel des terrassements, comme illustré sur la photo 3.

Photo 3 : Puits de reconnaissance

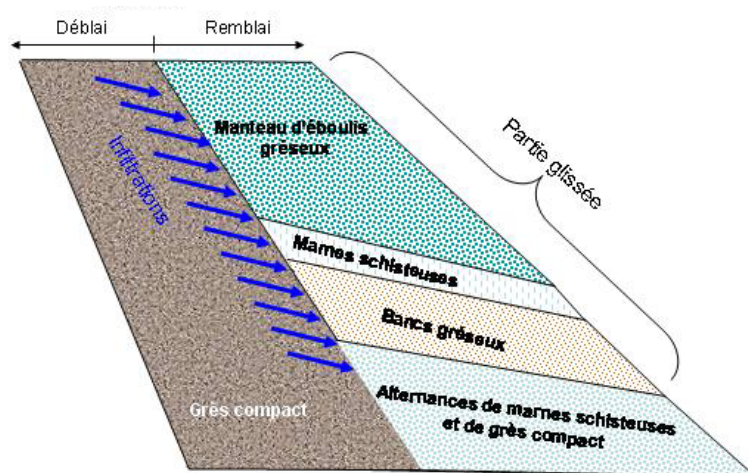
Le glissement est survenu suite à des infiltrations d'eau du côté amont et l'absence totale de drainage. Les couches supérieures ont glissés sur la couche de marne d'épaisseur limitée et la couche de bancs gréseux altérés (figure 1).

Figure 1 : Cinématique du glissement

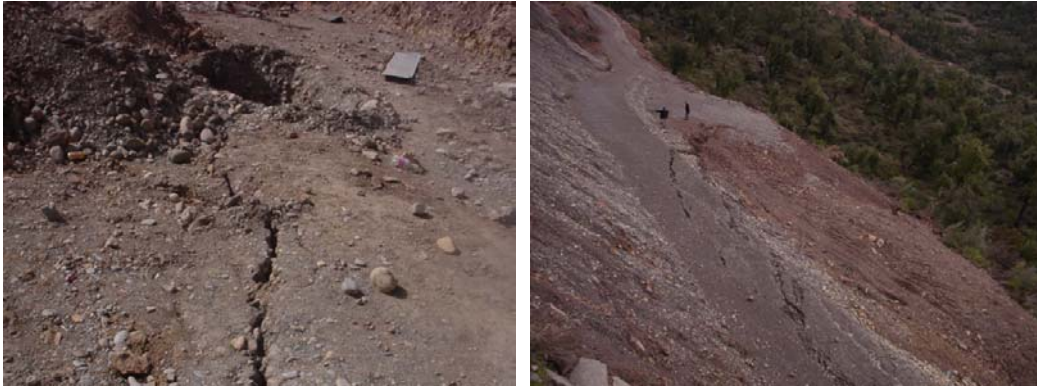
Cette solution a été mise en œuvre et lors de l'exécution, des fissures longitudinales sont apparues sur la plate-forme et en pied de talus du nouveau remblai avant d'atteindre la cote finale (photos 4 et 5), ce qui amené le maître d'œuvre et le maître d'ouvrage à arrêter les travaux et d'envisager d'autres solutions.

Photos 4 et 5 : Fissures longitudinales

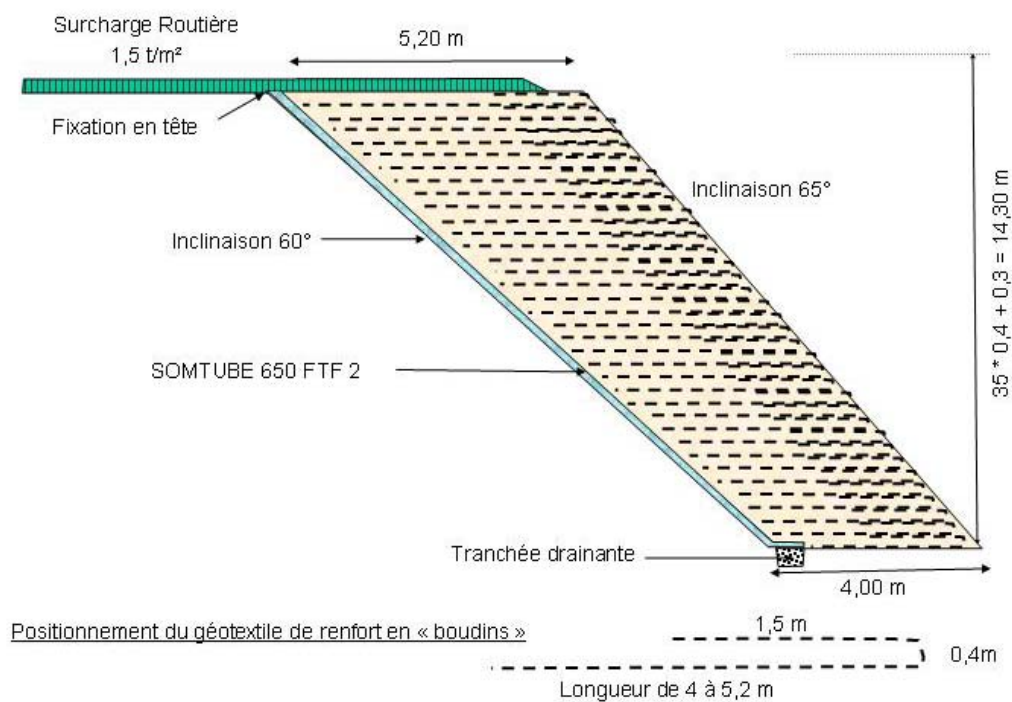
Figure 2 : Profil de l'ouvrage et densité de renforcement

La solution retenue est celle d'un massif renforcé par géotextiles avec un parement à face enveloppée végétalisable. La méthode de calcul utilisée pour le dimensionnement de l'ouvrage est le logiciel CARTAGE développé par le LCPC et LIRIGM (Delmas et al., 1986). Elle est conforme aux "Recommandations pour l'emploi des géotextiles dans le renforcement des ouvrages en terre" du Comité Français des Géosynthétiques.

Cette méthode permet de déterminer les efforts mobilisés dans les renforcements en tenant compte du caractère extensible des géotextiles de renforcement, des caractéristiques mécaniques du matériau de remblai et de la géométrie de l'ouvrage. On détermine ainsi le nombre, la résistance, la longueur et les espacements des nappes géotextiles. Le profil de l'ouvrage et la densité de renforcement sont illustrés sur la figure 2.

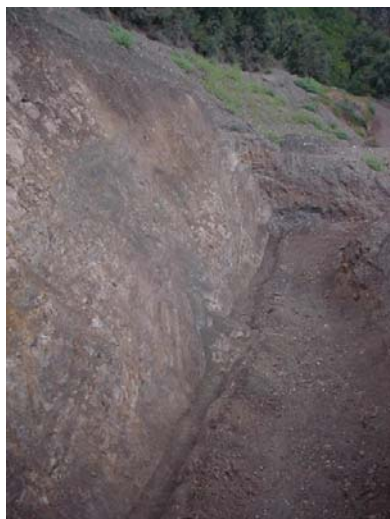
Photo 6 : Parement amont du massif et tranchée drainante

Le drainage des eaux en amont du massif est assuré par un géocomposite de drainage de type SONTUBE FTF (Gendrin et al. 2006) dont la structure est illustrée sur la figure 3. Les eaux sont collectées par le géocomposite puis évacuées vers une tranchée drainante en pied du talus (photo 6).

Les travaux se sont déroulés en plusieurs phases. Après une purge totale des terres glissées et le terrassement pour atteindre le substratum, il est procédé à la réalisation de la tranchée drainante (photo 6). Le géocomposite de drainage est déroulé directement sur le massif amont et est relié en pied à la tranchée drainante (photo 7)

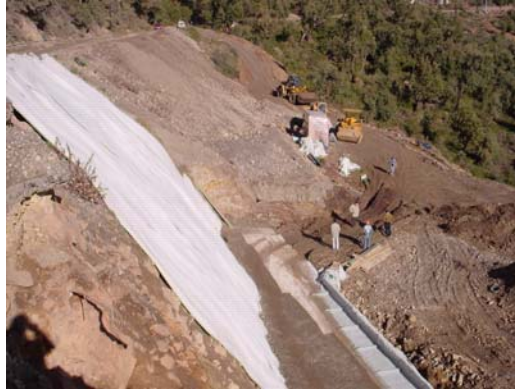
Photo 7 : Mise en œuvre du géocomposite de drainage

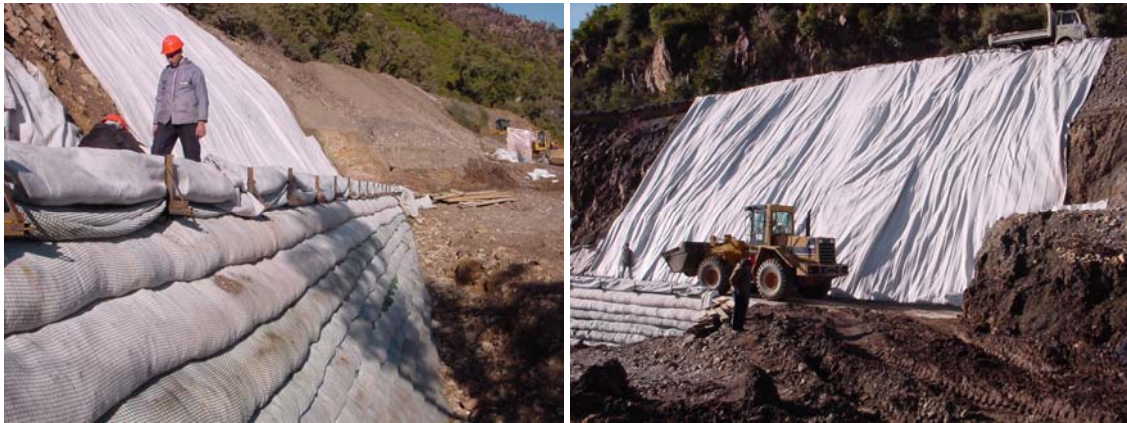
Photos 8 et 9 : Construction de l'ouvrage par couches

Le remblai est construit par couches de 0,4 m d'épaisseur compactée à l'optimum proctor. La confection du parement à « boudins » est réalisée en utilisant un coffrage simple amovible (photos 8 et 9).

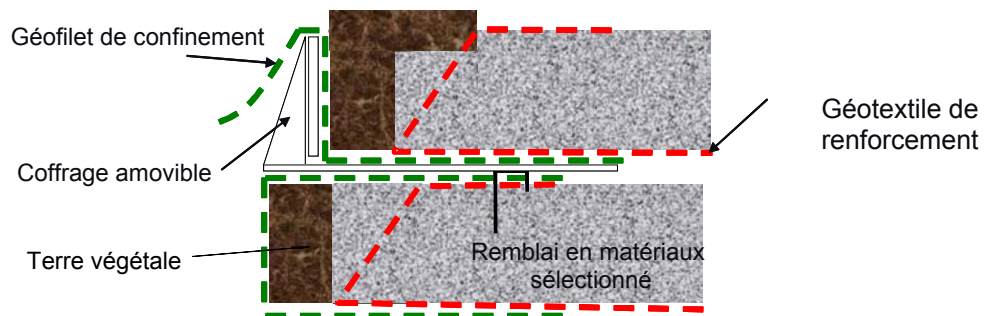
Figure 4 : Détail de construction du parement

La végétalisation future du parement est assurée par la mise en œuvre de terre végétale confinée dans un géofilet de type géotalus. Le détail de construction est illustré sur la figure 4.

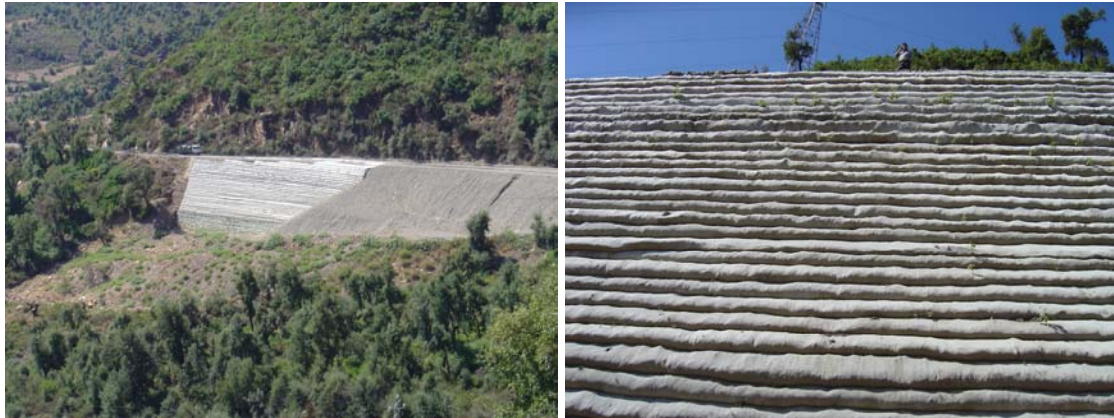
Photos 10 et 11 : vue de l'ouvrage achevé

Les photos 10 et 11 montrent l'ouvrage achevé. Ce mur une fois construit a permis non seulement la reconstruction de la chaussée, mais également son élargissement.
