# TRAITEMENT D'UN GLISSEMENT DE TERRAIN PAR TECHNIQUES GÉOSYNTHÉTIQUES

## TREATMENT OF A LANDSLIDE BY GEOSYNTHETICS

**RÉSUMÉ** – Il s'agit d'un glissement de terrain sous forme d'une coulée de boues qui a atteint la voie rapide reliant la ville d'Alger à sa banlieue ouest. Le massif est fortement perturbé sur toute la longueur du rampant de talus et sur un linéaire de plus de 100m.

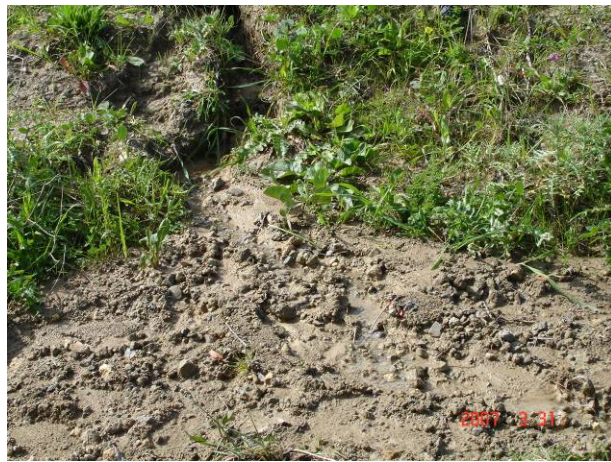
Cette eau alimente en permanence la zone déstabilisée (Figures 5 et 6).

Figures 5 et 6. Alimentation en eau de la zone glissée par ruissellement

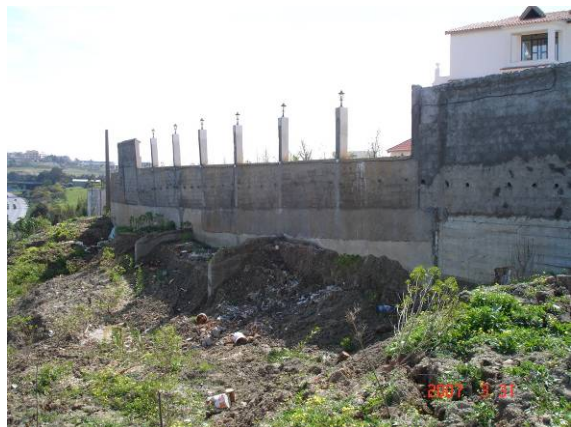
2 - des ruissellements sur la masse instable, provenant du lotissement surplombant le site (Figures 7 et 8). Ces eaux viennent s'ajouter aux eaux provenant de l'amont.

Figure 7 et 8. Alimentation en eau de la zone glissée à partir du lotissement

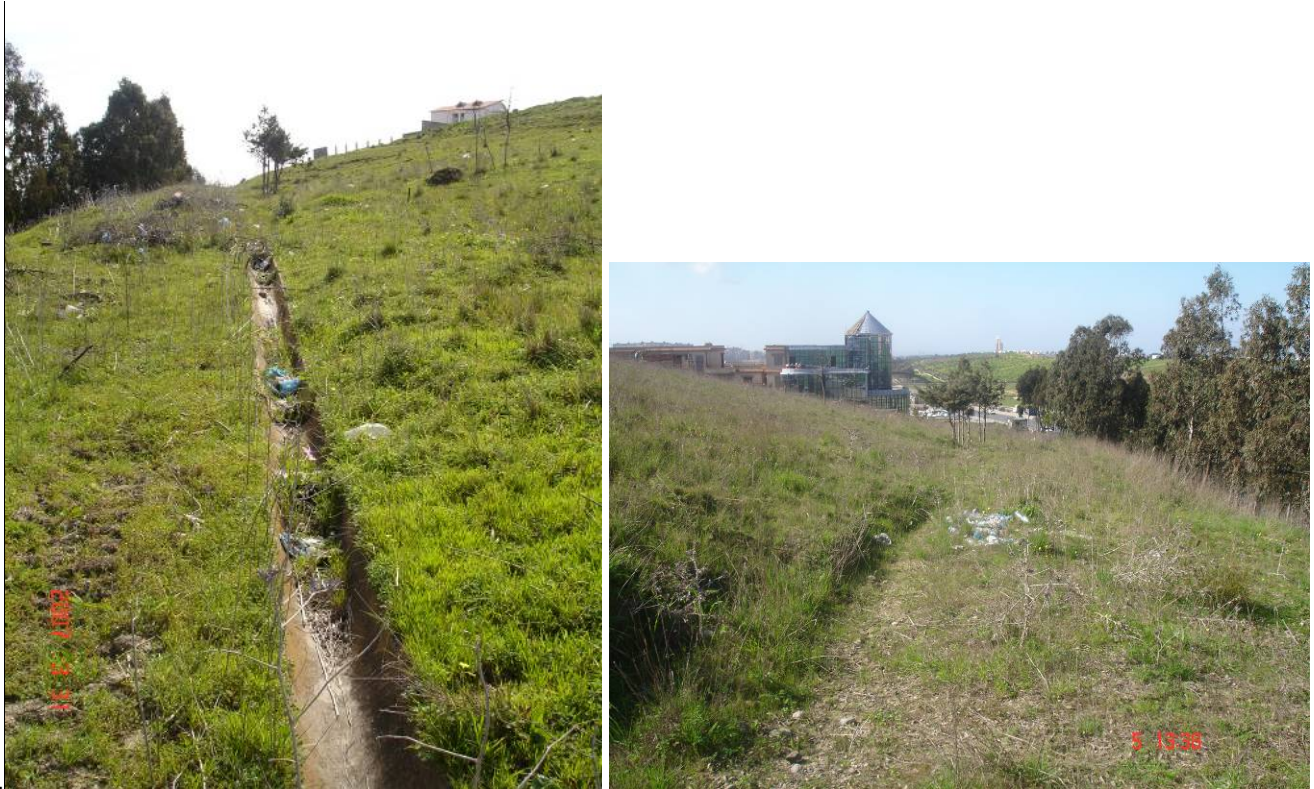
3 - nous avons relevé l'existence de caniveaux en crête du talus. À l'endroit de la zone concernée, le caniveau est inexistant, ce qui facilité les infiltrations d'eau en crête du talus. En revanche, de part et d'autre de la zone de glissement, le caniveau est obturé voir rompu (Figures 9 et 10).

Figures 9 et 10. Caniveau en crête de talus, inexistant par endroit

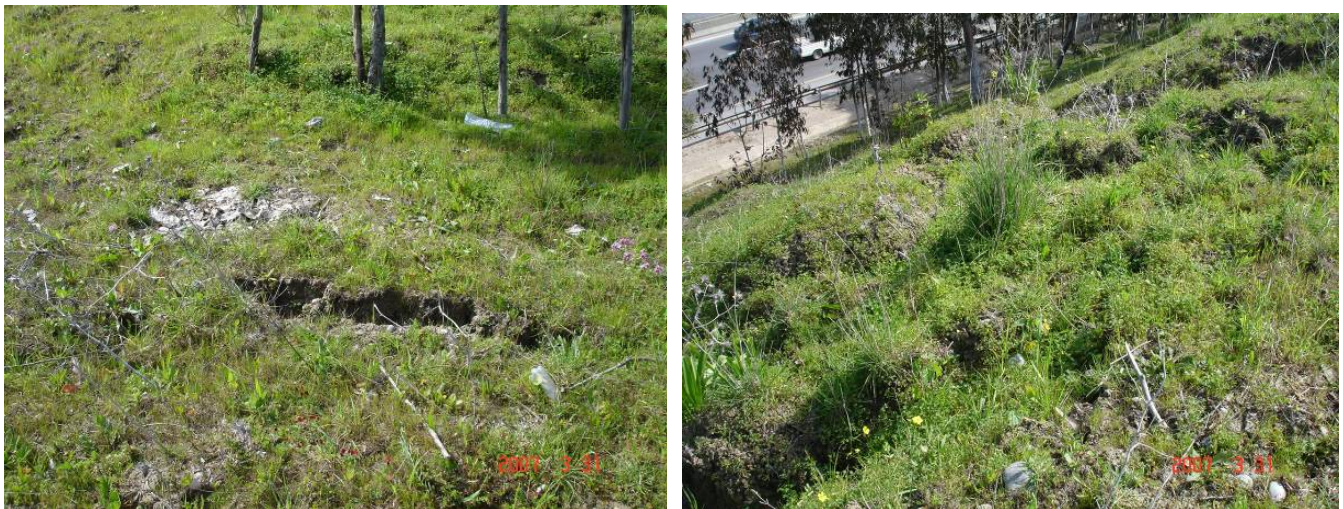
À l'aval des zones où le caniveau est rompu, nous avons observé la naissance de nouveaux glissements, qui se manifestent par des fissures importantes sur le talus (Figures 11 et 12).

Figures 11 et 12. Nouveaux glissements de part et d'autre de la coulée de boue

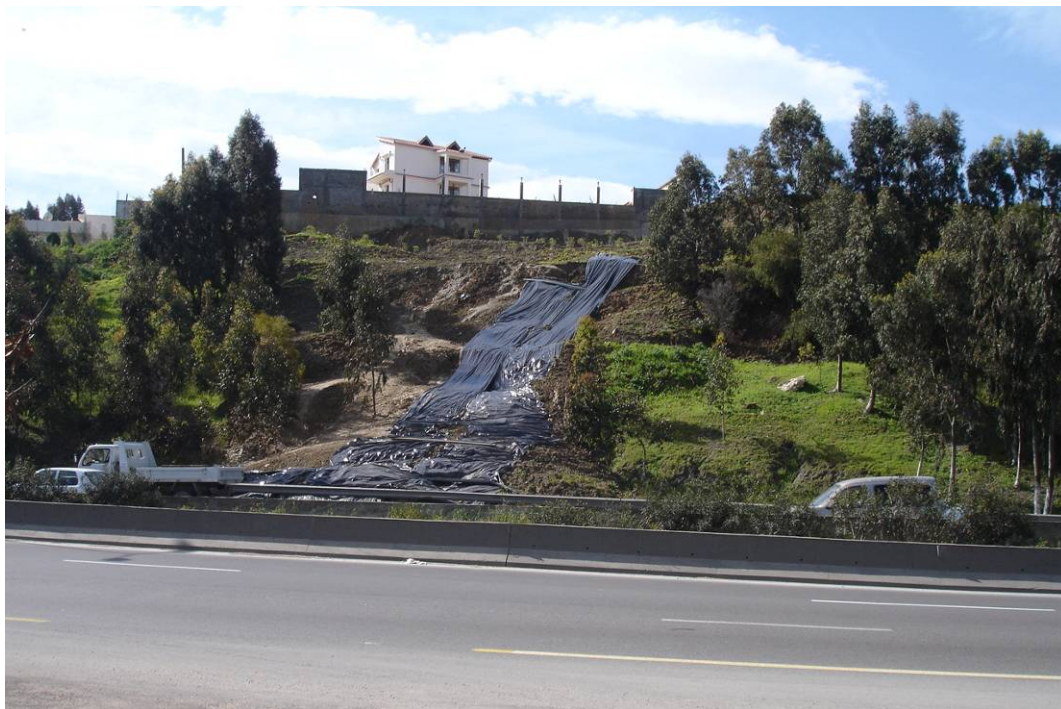
4 – le déboisement total de la zone fortement perturbée (figure 13).

Figure 13. Déboisement total de la zone glissée

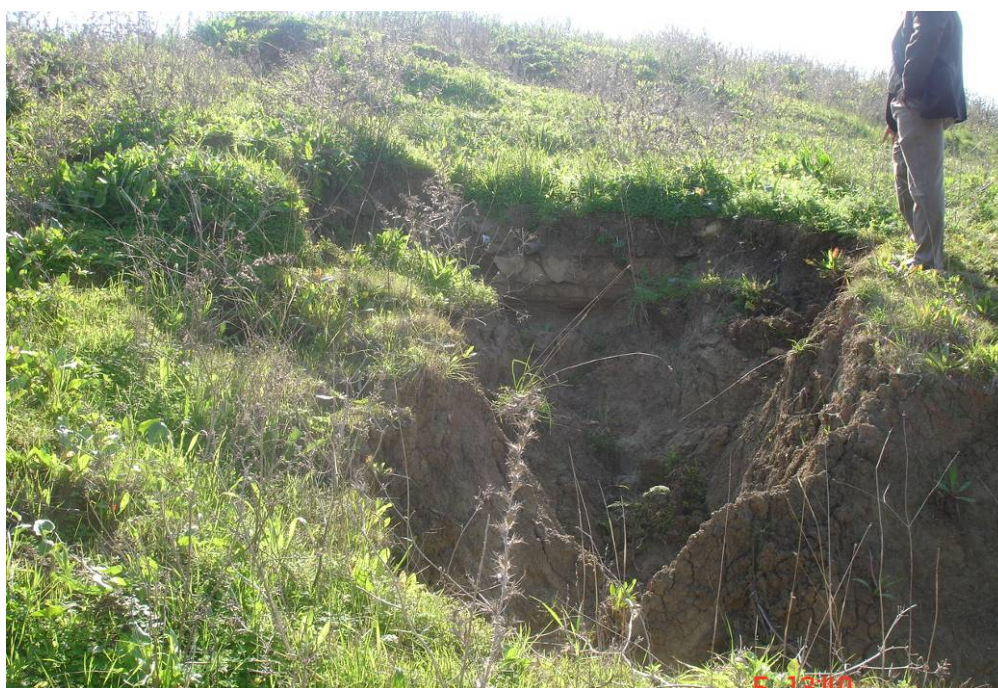
5 – à l'amont du talus, il n'existe aucun assainissement. Les eaux de ruissellement se déversent directement sur le talus (figure 14).

Figure 14. Erosion causée par les eaux de ruissellement en amont du talus

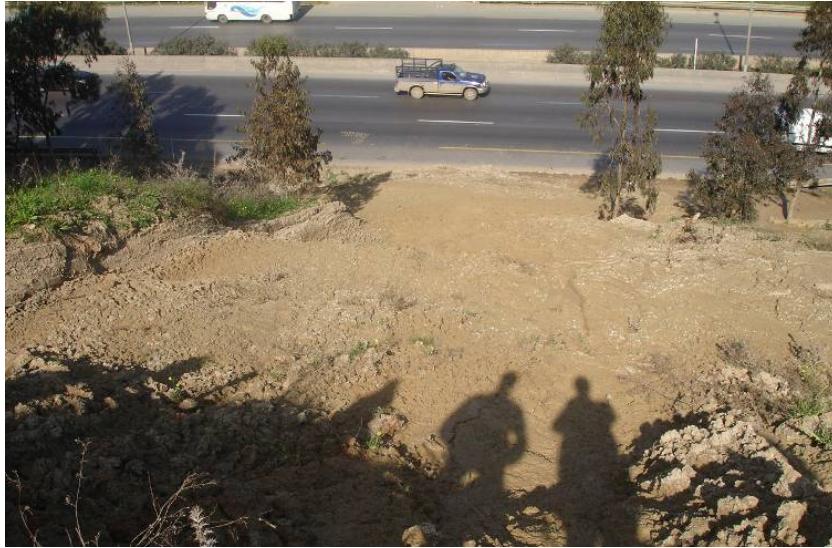
Les formations de surface rencontrées sur le site sont des argiles sensibles à l'eau (figure 15). L'exploitation des investigations géotechnique menées lors de la réalisation du parc Dounya non loin du site du glissement a confirmée l'existence de ces argiles sur la totalité de la profondeur du sondage effectué (figure 16).

Figure 15. Formations géotechniques de surface

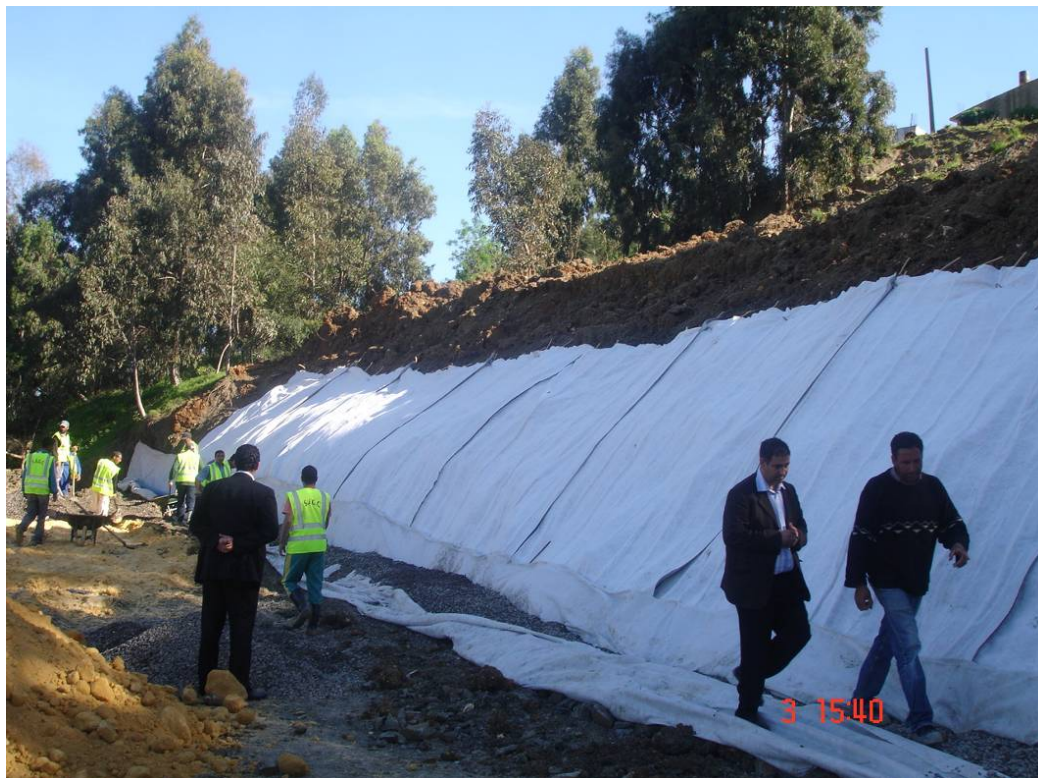
Figure 21. Mise en œuvre du géocomposite de drainage équipé de mini-drains

Après les travaux de drainage et d'assainissement, trois ouvrages de soutènement renforcés par géotextiles à parement Atalus sont construits (figure 17). Pour éviter toute pression hydrostatique derrière les ouvrages, ces derniers sont drainés en amont à l'aide d'un géocomposite de drainage de type SOMETUBE FTF. Les eaux drainées par le géocomposite sont collectées dans une tranchée drainante et évacuées en dehors de l'emprise de l'ouvrage (figure 21).

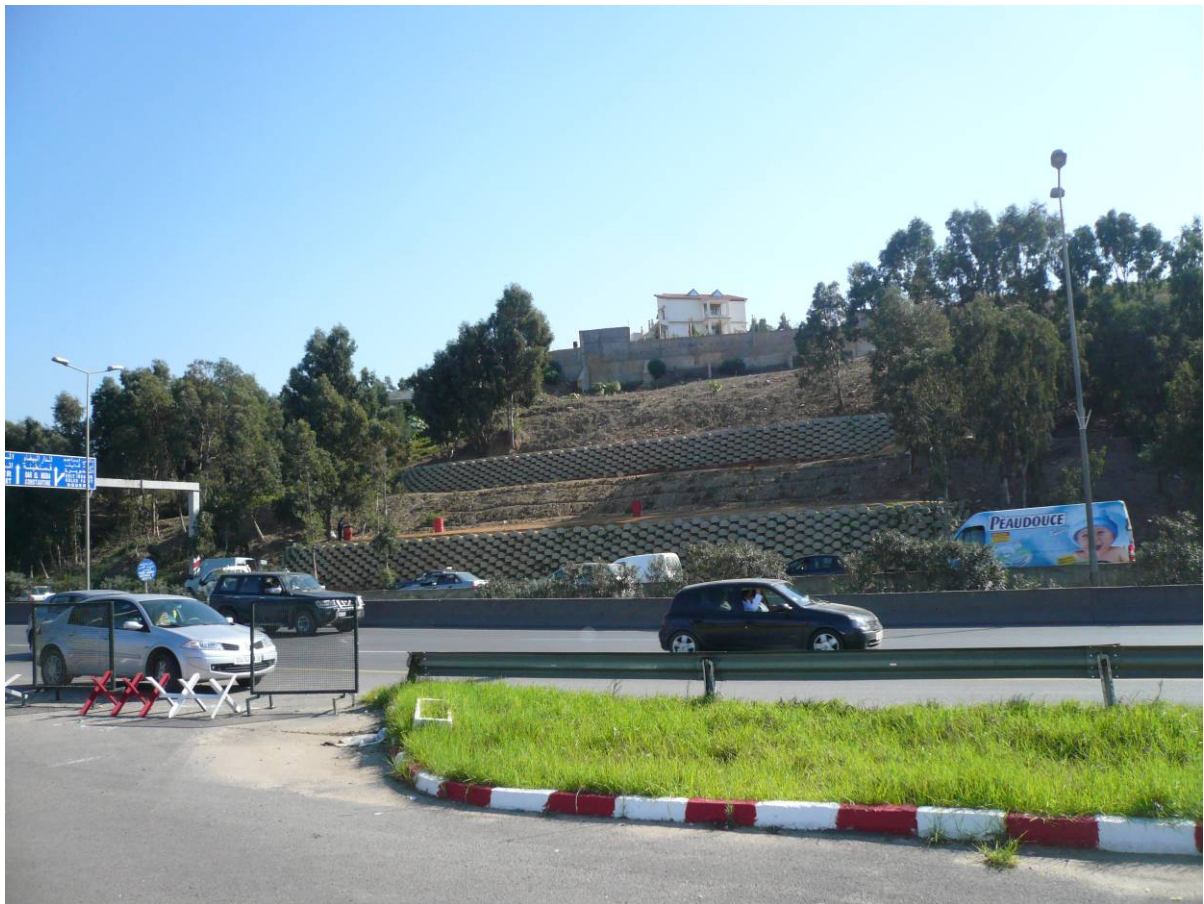
Le projet est achevé depuis six mois sans apparition d'aucun signe d'instabilité. Étant situé à proximité d'un parc, il fera l'objet d'un traitement particulier en matière d'aménagement paysager. Les figures 24 et 25 montrent l'ouvrage achevé.

Figure 24. Ouvrage achevé
